LA TRAGEDIA AL LAGO

Indagini sullo strappo alla fune traente

Il freno di sicurezza non ha funzionato

L'INCHIESTA

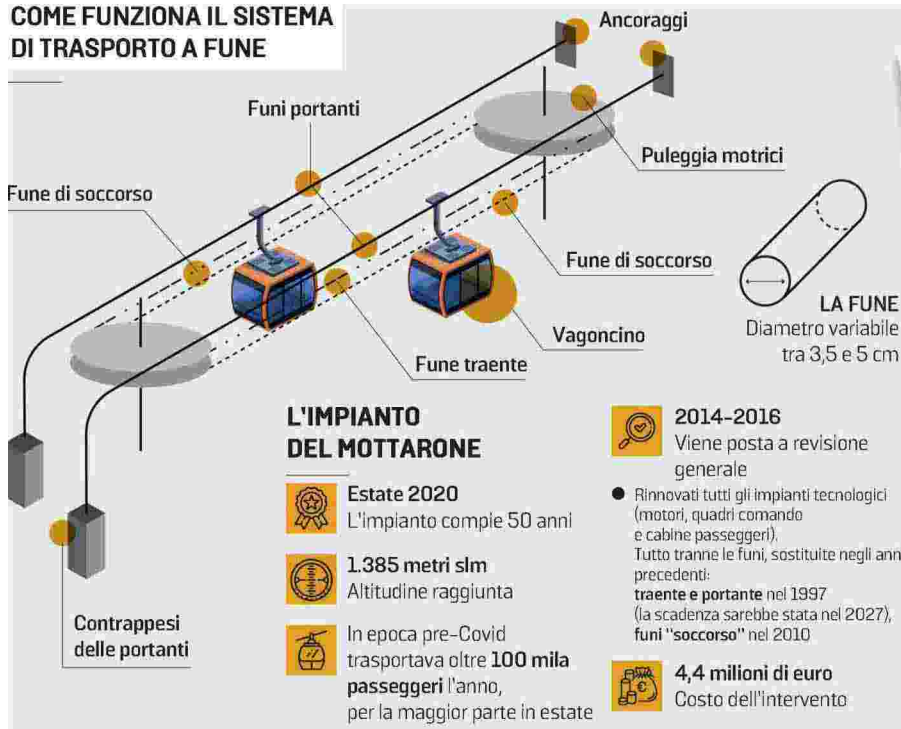
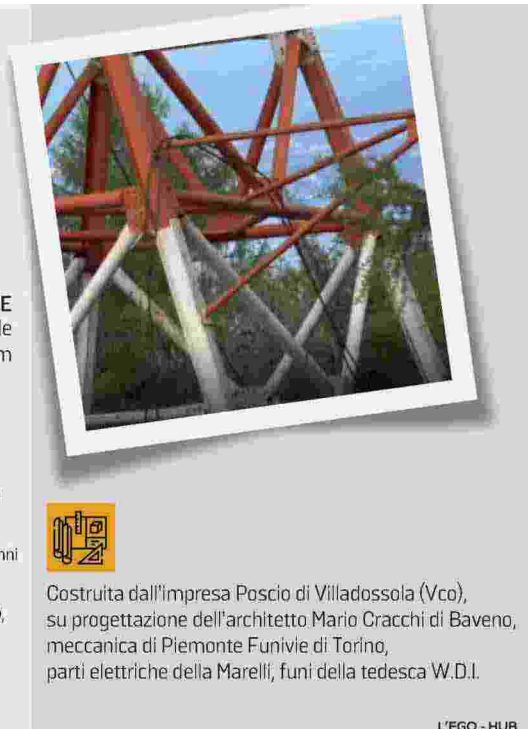
COME FUNZIONA IL SISTEMA DI TRASPORTO A FUNE

La fune, per i gestori degli impianti di risalita, è la certezza. Quella che non si spezza mai. I protocolli di sicurezza comunque contemplano anche questo scenario e prevedono contromisure per evitare incidenti come quello avvenuto ieri a Stresa. La tragedia nasce quindi dalla somma di due malfunzionamenti. La fune traente (quella che materialmente porta a monte la cabina) si è strappata e su quella portante non è scattato l'impianto di sicurezza. Le ganasce avrebbero dovuto chiudersi subito, bloccando l'impianto.

E il freno d'emergenza che non ha funzionato? Questo è il secondo mistero. Si tratta di morse che stringono il cavo. La «pinza» è aperta quando l'impianto è in movimento per consentire alla cabina di scorrere, è chiusa quando ad esempio è in stazione. «Per spiegarci in modo semplice - analizza Bertolo -, non è un sistema che entra in funzione solo quando ci sono problemi, è continuamente attivo se la cabina è ferma. Dunque il test è il normale utilizzo. E in caso di caduta li-

bera c'è un sensore che determina il blocco istantaneo».
